Dalle Podotactile En Acier Corten

Référence : 3280760

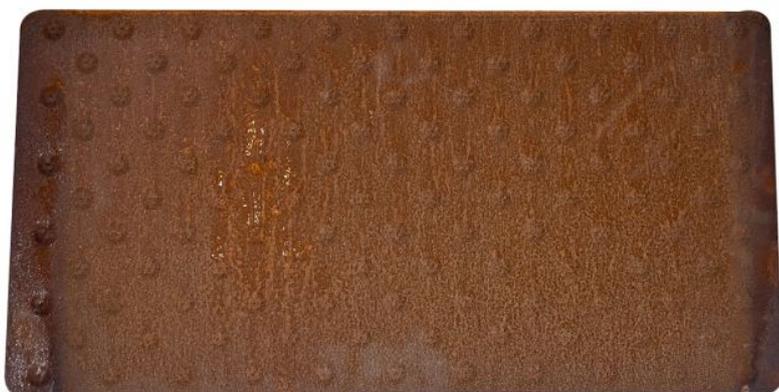
Ces dalles Podotactiles sont en **acier corten**.

Attention la couleur de l'image est celle de la dalle podotactile après oxydation.

- **Couleur** : Noir au début de la pose puis devient aspect corten (couleur rouille) en fonction de l'oxydation
- **Dimensions** : 450 x 420 mm / 600 x 420 mm / 825 x 420 mm
- **Épaisseur** : 5 mm
- **Matières** : acier corten
- **Usage extérieur**
- **Conforme à la norme NFP 98-351**

Le CORTEN est un acier spécial **auto-patinable**. Installé à l'extérieur, il a la particularité de développer une couche superficielle d'oxyde d'**aspect rouillé**, qui le protège de la corrosion. La couleur de cette couche varie du jaune, à l'orange et au brun et elle apparaît après plusieurs semaines d'exposition à l'humidité.
